原子力発電・放射線とその影響

〔シリーズ2〕過去の海外の原子力発電所事故

NLだより No.410 平成24年(2月号)
毎月1日発行 発行部数: 33,800部

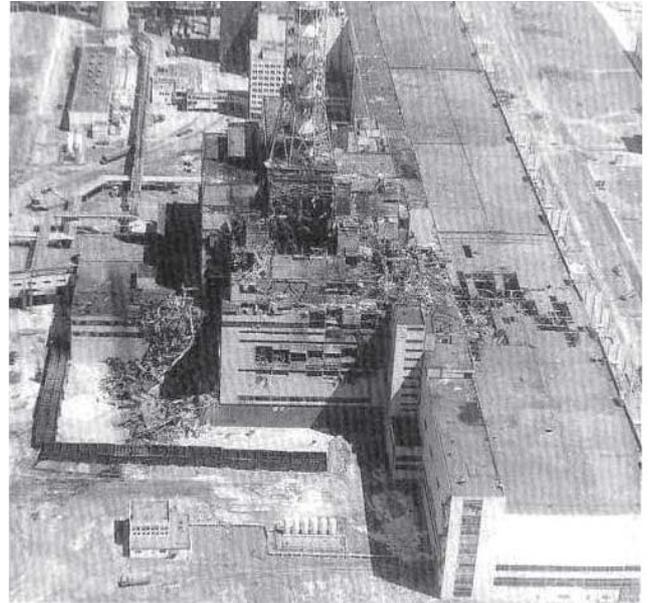
事故後の4号炉全体の俯瞰写真

●**事故原因**:1986年4月26日、旧ソ連(ウクライナ共和国)のチェルノブイリ原子力発電所事故は、出力が急上昇する「反応度事故」に分類される。

事故は、保守に伴う原子炉の停止にあわせて行った特殊な試験の過程で起こった。特殊な試験とは、外部からの電力供給が止まった場合に、発電機が完全に停止するまで慣性により回って得られる電力が非常用電源としての程度利用できるかを確認するというものであった。

運転員は、低出力時に冷却水中に蒸気の泡(ボイド)が多量に発生すると出力が急上昇するというこの原子炉特有の性質を軽視し、制御棒を引き抜きすぎるとこの原子炉では極めて危険であることの理解も不足していた。このため、異常時の緊急自動停止装置を故意に働かなくするなど、運転規則の違反となる操作を次々に行った。その結果、原子炉の出力が急上昇し燃料棒が急激に過熱して破損するとともに、蒸気の急激な発生による圧力や水素爆発によって原子炉や建物などが破損した。続いて、減速材である黒鉛の火災が発生し、原子炉内の放射性物質が環境中に放出されるに至った。この原子炉には原子炉格納容器がなかったことも放射性物質の放出量を大きくした。

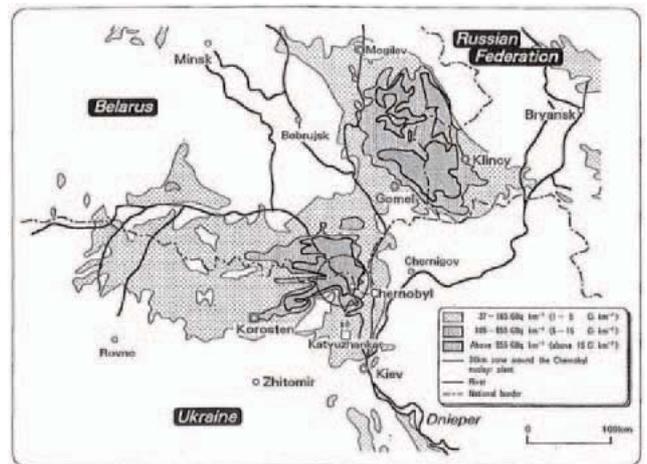
^{137}Cs の土壌汚染地図

広範囲の環境汚染で問題となった主な核種は、ヨウ素131とセシウム134,137であった。土壌の放射能濃度は、放射性プルームの移動経路と降雨等の影響を受けたために不規則なものとなった。ロシア、ウクライナ、ベラルーシの汚染状況を図に示す。

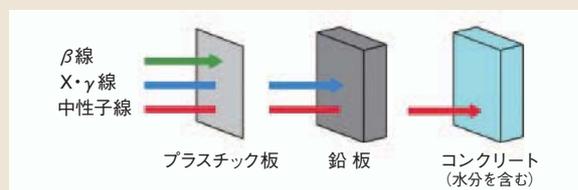
放射線には色々な種類があり、目的に応じて使い分けられています。今回は当社が報告しているX線、 γ (ガンマ)線、 β (ベータ)線、及び中性子線について説明いたします。

X線: X線は、電波や赤外線と同じ電磁波の一種で、主にX線発生装置により人工的に作られたものが利用されています。透過力に優れ、人間の骨格などをはっきり写し出すことができることから、医療では病気の診断用によく用いられます。また、エネルギーの高いX線は非破壊検査などの工業用にも利用されています。透過力が強いので、プラスチックや木などは透過してしまうことから、遮へいには主に鉛が利用されます。

γ 線: γ 線もX線と同じ電磁波の一種ですが、人工的に装置を使って発生させるのではなく、放射性同位元素から生じます。医療用RI(ラジオアイソトープ)や治療用線源として用いられます。また、微量ですが日常環境中の土やコンクリート等からも発生しており、自然放射線と呼ばれています。

β 線: 放射性同位元素から生じる放射線で、 γ 線のような電磁波ではなく、電荷をもった粒子線です。透過力はそれほど強くないので、数mm程度の薄いプラスチックで止めることができます。このため、外から β 線に被ばくした場合には、体の重要な臓器まで届くことはなく、皮膚の被ばくだけが問題となります。工業用の利用用途として、プラスチックフィ

中性子線: 中性子線は電荷を持たない粒子線です。粒子の持つエネルギーにより、低エネルギーの熱中性子と高エネルギーの高速中性子に分けられます。中性子は他の物質に吸収されると、その物質を放射性物質に変えることができるため、取扱には注意が必要です。また、中性子はX線や γ 線、 β 線とは異なり、鉛ではあまり遮へいができませんが、水や原子番号の低い物質ではよく遮へいすることができます。中性子は原子炉等で起こる核反応により発生したり、大型の粒子線加速器や医療における治療装置(リニアック等)から副次的に発生することもあります。中性子線の測定には専用のバッジを用いる必要があります。

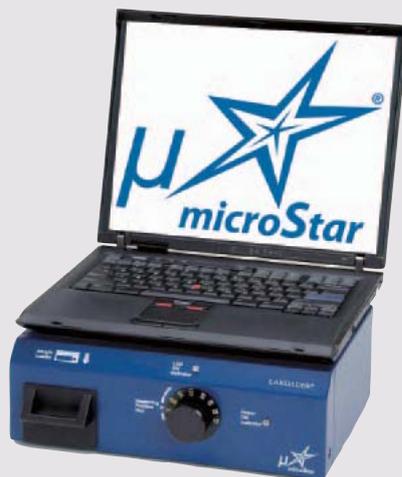
PCおよびリーダー本体

microStar (マイクロスター)は新たに開発したOSL線量計測定システムで、研究所、工場など事業所や部門毎に個人線量が測定できます。コンパクトな設計で、取り扱いが非常に簡単、設置場所を問いません。

- 1) 小型、軽量で可搬型(リーダー本体)
(110×325×245mm 13.6kg)
- 2) シンプルな操作方法
- 3) 繰り返し測定が可能
- 4) 高精度、高信頼性のOSL法
- 5) 測定データ管理を専用PCで管理

測定線種 X・γ線、β線
測定線量範囲 0.1mSv~10Sv
