博物館事業におけるX線の利用

(第3回) 文化財のCT活用事例

受動形線量計ルミネスバッジの空港手荷物検査対策 (シリーズ1)

NLだより No.583
2026年(7月号)

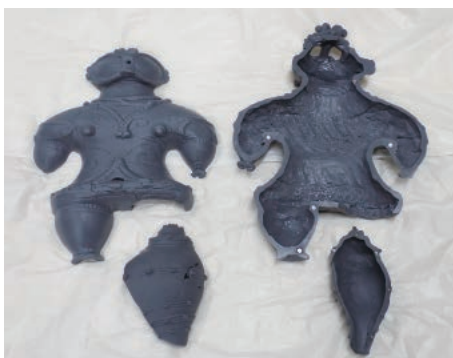
CTでは、立体的なデータを取得しています。前回お伝えした通り、その3Dデータを利用した3D出力品も活用されています。一般的な3Dスキャナでは、表面の形状しか3Dデータを取得することはできませんが、内部情報も取得しているため本来解体しなければ見ることができない文化財内部の様子や像内納入物を3D出力することができます。画面上では感じにくいサイズ感は、手に取ることでより作品を理解しやすくすることも可能で、例えば埴輪や土器などの土製品では、粘土の接合の様子や、成形のために押した指の痕跡などを確認でき、実際の制作手順などを想像することができます。(画像1)

画像1 遮光器土偶、巻貝形土製品3D出力(分割)

画像1の遮光器土偶彩色モデル等の画像もございますので、東京国立博物館の展示と合わせてご覧いただくと幸いです。

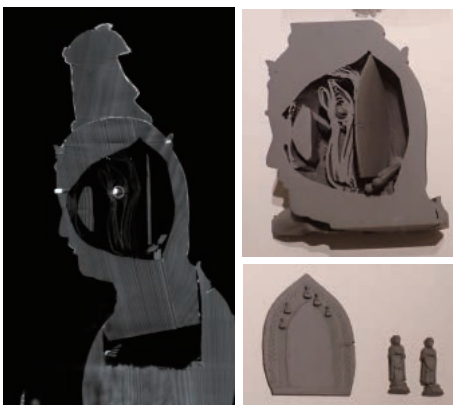
こちらの画像(画像2)は仏像の頭部内に舍利や光背、

脇侍(おそらく舍利を本尊とした)が確認された事例とその3D出力品です(画像右側)。光背とそこに表現された1cmほどの化仏、3cmほどの2体の脇侍などが立体物として確認することができます。

画像2 如意輪観音菩薩坐像頭部断面(左)、頭部納入品3D出力(右)

東京国立博物館では、本館1F「保存と修理」の展示室にて、全3回の中でご紹介した内容や画像2の出力品など、予防保存、調査分析、修理などの文化財保存の取り組みをご紹介してい

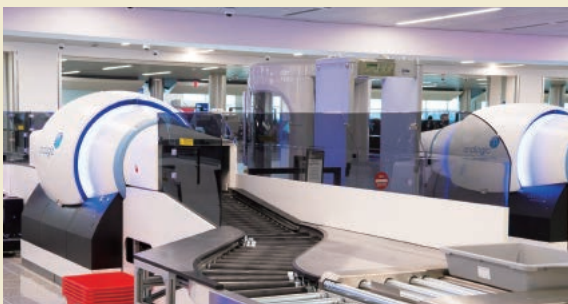
ではなぜここ数年で線量が検出されるケースが増えたのでしょうか？最近では、CT型X線検査装置が普及し始めており、これは従来型のX線検査装置よりも高解像度であることや、新型コロナウイルス (COVID-19) の流行に伴い荷物への直接の接触を最小限に止める、といったメリットがあります。¹⁾ノートPCも手荷物から取り出す必要はありません。このように、セキュリティの強化や荷物への接触機会の削減を目的として国内の主要空港にもCT型X線検査装置が導入され、CT型を通したルミネスバッジに有意な線量が検出されることになりました。

Analogic社のConneCT (同社のホームページより²⁾)

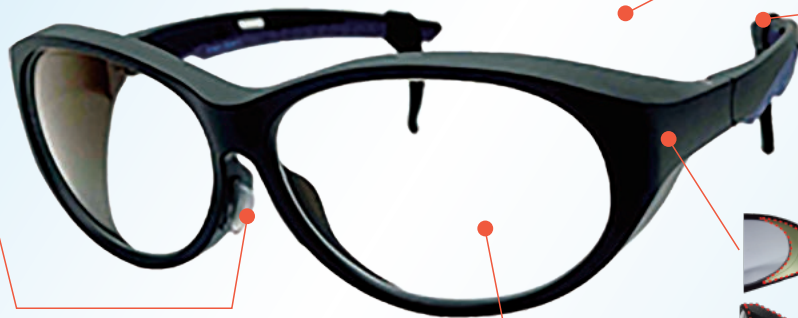
★鼻パッド
柔らかく、フィット性に優れている

★ヘッドバンド
ハードな動きにも対応

★ズレ防止ゴム
下を向いてもズレ落ちない

★側面遮蔽
側面にビスマスシートを配置し、側方散乱線を遮蔽
※側面の遮蔽シートは取り付けず納品いたします

- ・安心素材の鉛フリーレンズを採用
- ・側面まで覆う形状で側方からの散乱線を効果的に遮蔽
- ・オーバークラスタイプで、メガネの上から装着可能
- ・付属品により快適な装着をサポート

・鉛当量 : 0.49 mmPb
・X線遮蔽率: 150 kVの場合93%
(照射条件)
JIST61331-3: 重装防護メガネ測定
遮蔽率の測定 : ナロービーム条件
